Projet IRMA

UNE BASE DE DONNÉES PLÉIADES POUR LE SUIVI DE LA RECONSTRUCTION DE L'ÎLE DE SAINT-MARTIN

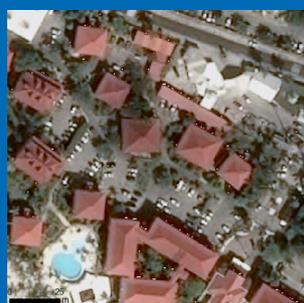
Situation avant ouragan

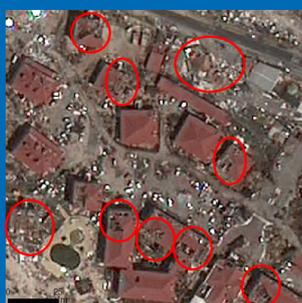
12/09/2017

Bâtiments/toits endommagés

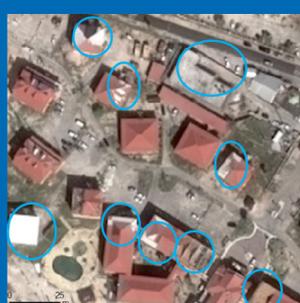
15/12/2017

Bâtiments reconstruits/en cours de reconstruction

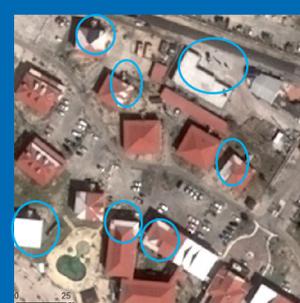
18/02/2018

Situation quasi-stationnaire
